**RĪGAS TEHNISKĀ UNIVERSITĀTE**  
Mašīnzinību, transporta un aeronautikas fakultāte  
Aeronautikas institūts

**HELIKOPTERA PLANIERA NOGURUMA BOJĀJUMU  
AKUSTISKĀ DIAGNOSTIKA AR DEFEKTU LOKALIZĀCIJU**

**Promocijas darba kopsavilkums**

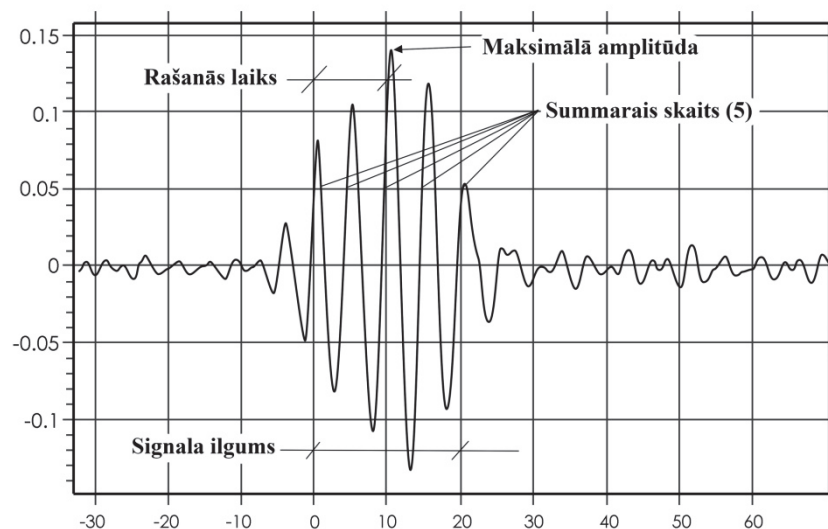
AE signālus raksturo amplitūda, ilgums, forma, rašanās laiks (1.1. att.). Tāpat signālu plūsmu var raksturot ar notikumu statistiski vidējo biežumu, spektrālo blīvumu, amplitūdas un laika sadalījumu, vidējo vērtību, dispersiju. Katra no uzskaitītajām īpašībām ir saistīta ar fizikālo procesu, kas rada AE, un to noteikšana var dot informāciju par objekta stāvokli.

1.1. att. AE parametri [108].

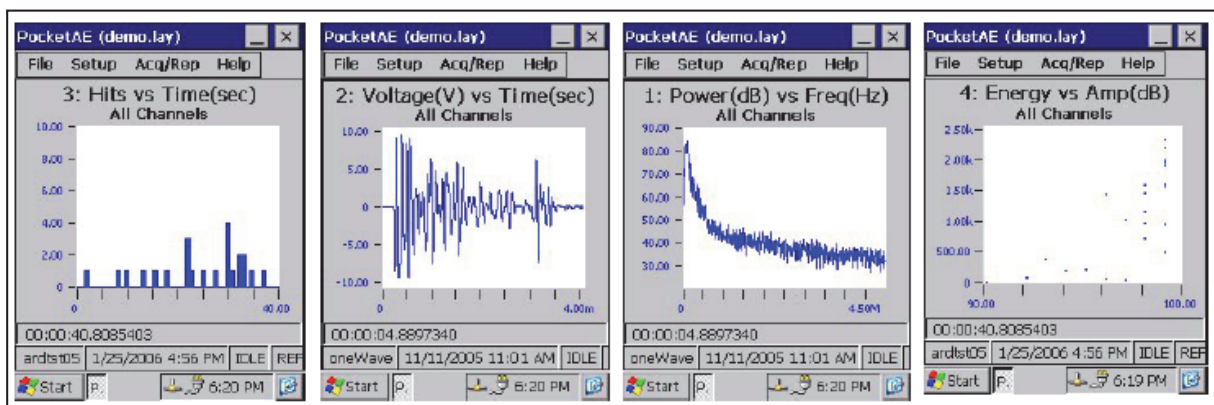
2.1. att. *PAC Pocket AE-2* grafiku iespējas.

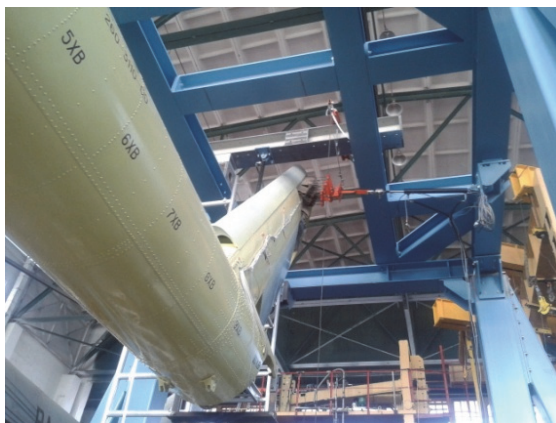
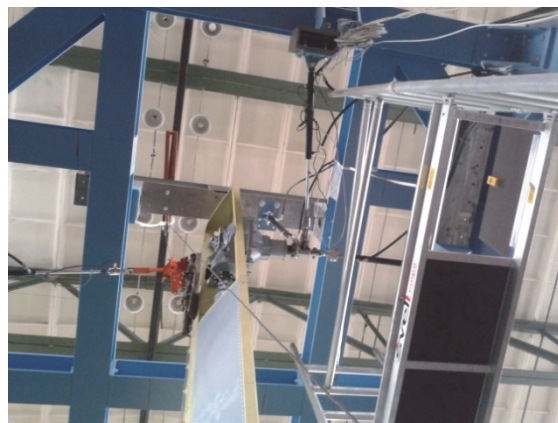
2.8. att. Reālai konstrukcijai pielikta sadalījuma slodze uz ķīla [91]:

Izmēģinājumi tiek veikti secīgi, pielāgojot atkārtotu statisko slodzi, kas objekta sprieguma-deformācijas stāvoklis atbilst reģistrētam lidojumu izmēģinājumu laikā (*air-ground-air*): maksimālās lidojuma slodzes tika reģistrētas pie maksimālās pacelšanās masas. Slodzes tiek pieliktas stūres rotora rumbā –  $F_x, F_y, F_z$ , ķīlim –  $F$ , stabilizatora piekares mezgliem –  $F_y$ .

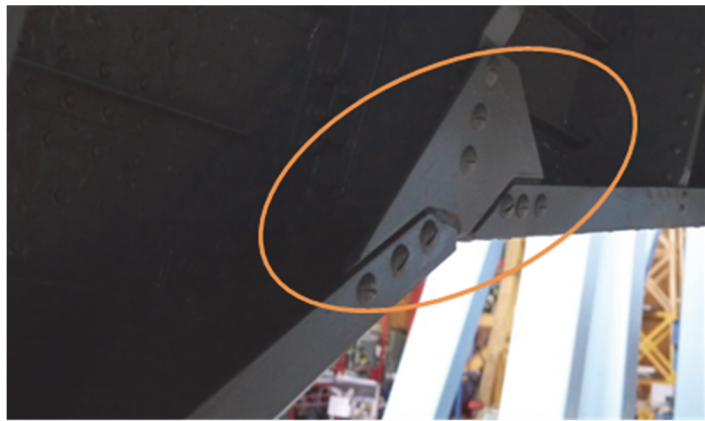
- a) slīpās sijas savienojuma zona pa 13. brangu (2.9. att. c)
- b) astes sijas un centrālās fizelāžas daļas savienojums (2.9. att. a);
- c) ķīļa un astes sijas savienojums (2.9. att. b).

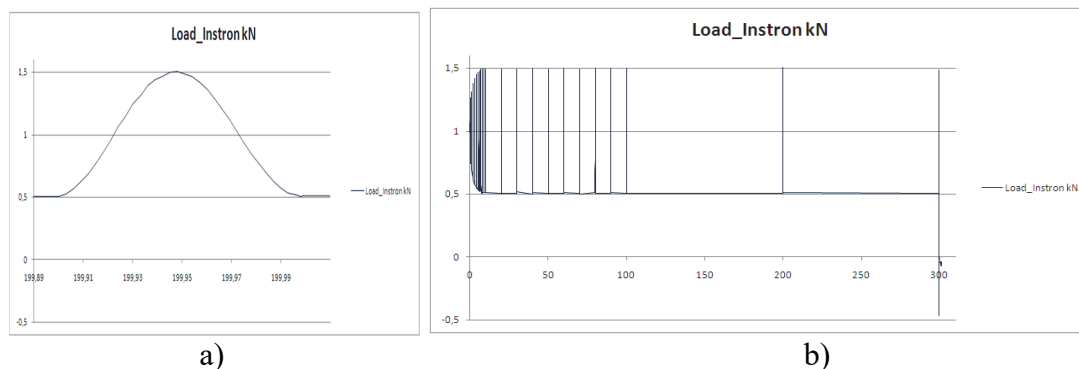
Dinamiskās slogošanas gadījumā izmēģinājumā tika izmantoti 5 paraugi, parauga Nr. 2 viens slogošanas cikls ilga 0,10 sekundes (4.1. att. a), kas kopumā sastādīja 299 sekundes (4.1. att. b) ar mainīgu slodzi no 0,5 kN līdz 1,5 kN.

4.1. att. Paraugam Nr. 2 pieliktās slodzes, kN (pa y asi), atkarībā no laika, s (pa x asi):  
a) vienā slogošanas ciklā; b) visa izmēģinājuma laikā.

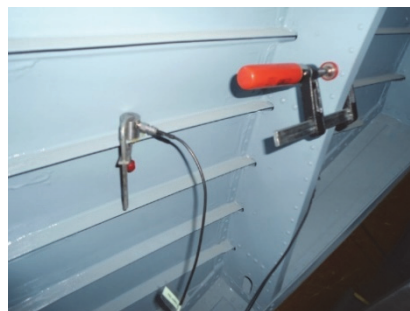
Izmēģinājumi [60] tika veikti AE signāla rimšanas kartes sastādīšanai helikoptera fizelāžā, ņemot vērā karkasējumu – brangas un stringerus. Izmēģinājumi tika veikti uz helikoptera fizelāžas no iekšpuses. Izmēģinājumā tika izmantoti 4 AE sensori, izvietoti uz dažādiem konstruktīviem elementiem. AE signāls tika imitēts uz apšuvuma, brangas, stringriem.

5.2. att. AE sensoru izvietojuma shēma helikoptera fizelāžā.

Imitējot AE signālu uz apšuvuma starp 9. un 10. brangu, signāla pienākšana tiek reģistrēta uz visiem četriem AE sensoriem (5.2. att., 5.3. att.). Visaugstākās amplitūdas tiek reģistrētas atbilstošo sensoru tuvumā. Kopumā zemākās amplitūdas ir novērojamas, pienākot uz sensoru, kas atrodas uz brangas. Visi sensori reģistrē signālus, kas tiek imitēti 16. un 17. stringera tuvumā, to amplitūdas lielums ir virs uzstādītā sliekšņa 35 dB [60].

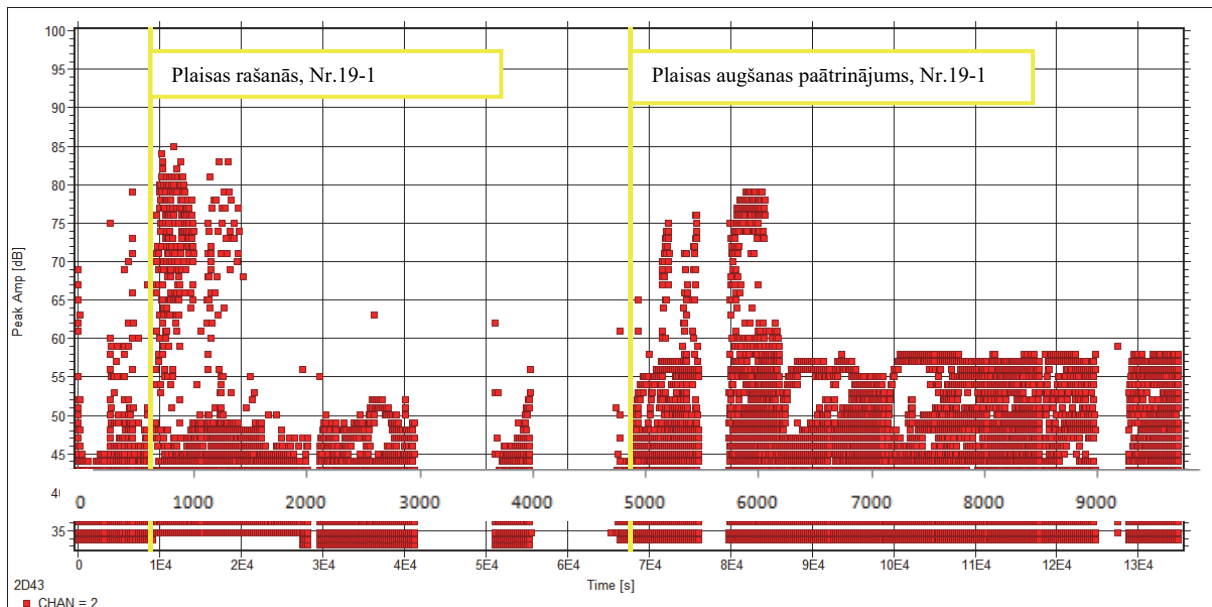
5.7. att. AE signālu amplitūda, dB (pa y asi), noslogojuma ciklos 1–9812 (pa x asi).

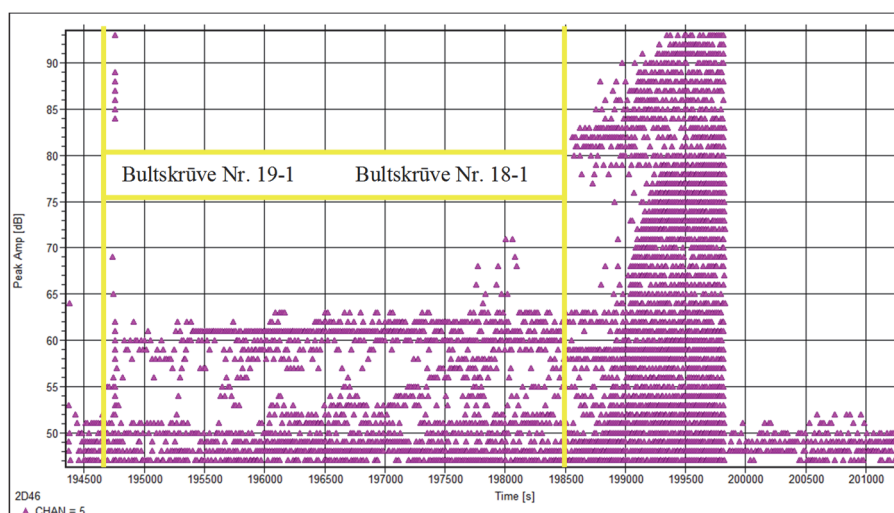
Lūzuma reljefu un noguruma zonu relatīvo laukumu attiecība abās bultskrūvēs liek secināt, ka pirmā plaisa parādījās bultskrūvē Nr. 19-1. Pēc AE signālu datiem bultskrūves Nr. 19-1 sagrūšana notika pie 22680...22690 slogojuma cikliem, kad AE signālu amplitūdas sasniedza maksimālās vērtības 100 dB, savukārt to turpmākais palielinājums liecināja par kritisku plaisas augšanas ātrumu bultskrūves Nr. 18-1 materiālā (5.13. att.).

5.13. att. AE signālu amplitūdas izmaiņas, dB (pa y asi), no plaisas augšanas paātrinājuma līdz bultskrūvju Nr. 18-1 un Nr. 19-1 sagrūšanai (pa x asi).

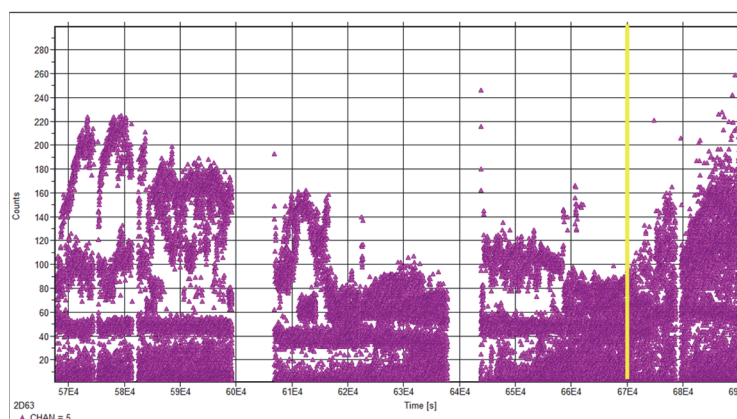
Pēc sagruvušo bultskrūvju Nr. 18-1 un Nr. 19-1 5. un 6. stringera zonā labajā bortā pie uzstrādes 23022 cikli tās tika nomainītas uz jaunām bultskrūvēm, attiecīgi Nr.18-2 un Nr. 19-2, un izmēģinājumi turpinājās. Izmēģinājumos reģistrēja AE signālus visos izvēlētajos kanālos līdz pat 51000 slogojuma cikliem. Apskates laikā tika konstatēta bultskrūvju Nr. 18-2 un Nr. 19-2 sagrūšana. Kopējā šo bultskrūvju uzstrāde no to uzstādīšanas momenta līdz pilnīgai sagrūšanai sastādīja 27978 ciklus. Pēc abām bultskrūvēm kopīgiem AE mērījumu rezultātiem, noguruma plaisu paātrinātā augšana tika fiksēta pie 46600...47000 slogojuma cikliem (5.15. att.).

5.15. att. AE signālu intensitātes izmaiņas (pa y asi) laikā (pa x asi).

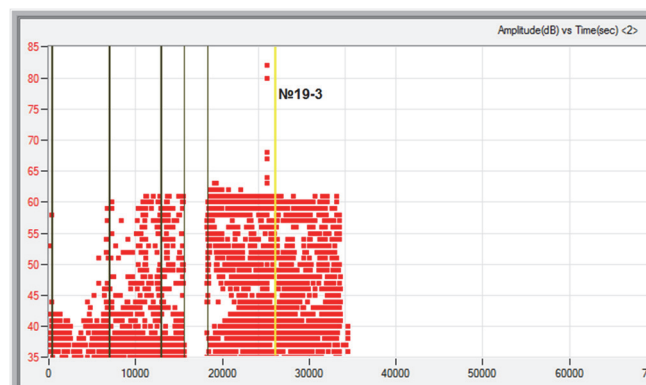
Visi AE sensori, kas tika uzstādīti fizelāžas un astes sijas savienojuma zonā, reģistrēja bultskrūves Nr. 19-3 sagrūšanu. Šīs bultskrūves sagrūšanu raksturo AE sensoru signāli ar amplitūdu, kas paaugstinās līdz 80...85 dB (5.17. att.) pie 80050...80100 sloģojuma cikliem. Pie tam plaisas augšanas palielinātais ātrums bultskrūves materiālā tika reģistrēts, sākot no 78800...78900 cikliem, kad AE signālu amplitūdas paaugstinājās līdz 60...62 dB. Plaisas augšanas palielinātais ātrums tika novērots 1250 ciklus, t.i., lietojot AE metodi ekspluatācijā, bultskrūves sagrūšanu varēja prognozēt aptuveni 26 lidojuma stundas iepriekš.

5.17. att. AE signālu amplitūdas izmaiņas, dB (pa y asi), no plaisas augšanas paātrinājuma posma līdz bultskrūves Nr. 19-3 sagrūšanai (pa x asi).

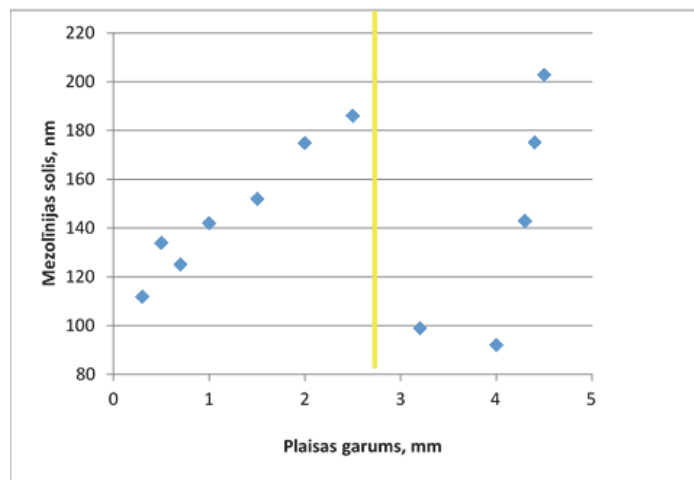
Nākamos 500  $\mu\text{m}$  plaisa attīstās ar ātrumu 125...142 nm/ciklā. Dotais apgabals atbilst 3759 slogojuma cikliem. Turpmākos 2000  $\mu\text{m}$  plaisa attīstās 12345 ciklus ar vidējo ātrumu 163 nm/ciklā. Kopējā materiāla nestspēja šajā apgabalā atbilst 20169 slogojuma cikliem. Tad rādiusā 3000  $\mu\text{m}$  no avota tiek novērota plaisas attīstības palēnināšanās (5.18. att.). Šis apgabals atbilst bultskrūvju nospriegojuma momenta maiņai (divas reizes pēc bultskrūvju Nr. 14 un Nr. 15 sagrašanās pie atbilstoši 69603 un 78061 slogojuma cikliem). Dotā plaisas attīstības stadija atbilst 10447 slogojuma cikliem. Plaisas palēninātais augšanas ātrums 1000...1500  $\mu\text{m}$  turpinās ar ātrumu 90...110 nm/ciklā, kas atbilst 9197 slogojuma cikliem.

5.18. att. Bultskrūves Nr. 19-3 noguruma mezolīniju izmēra atkarība no noguruma plaisas garuma (laukuma), ņemot vērā bultskrūvju nospriegojuma maiņu fizelāžas un astes sijas savienojumos.

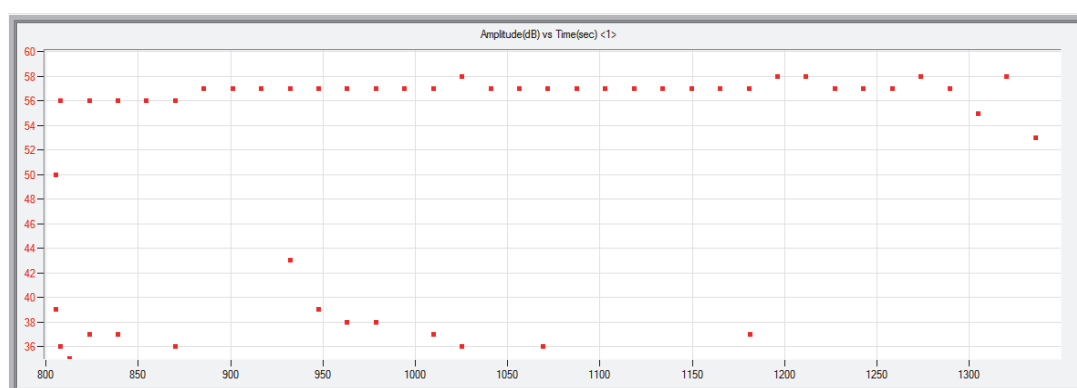
Pirms pulsāra uzstādīšanas uz uzlika 6, signāls tika stabili reģistrēts uz kniedēm Nr. 18 (5.21. att.), 19, 20, 21, 22, 23, 26, 27, 28, 29, 32; nestabils signāls bija uz kniedēm Nr. 2, 3, 4, 12, 17, 24, 25, 30, 31; uz pārējām kniedēm signāla caurlaidība netika fiksēta (t.i., AE signāls tika fiksēts uz aptuveni 47 % kniedēm. Kniežu savienojumu kopējā stāvokļa novērtējums savienojumam (5.20. att. a) – tālākai ekspluatācijai ir derīgi 47 % kniežu no savienojuma visa kniežu skaita.

5.21. att. Stabils AE signāls ar amplitūdu 57 dB (pa y asi) no kniedes Nr. 18 atkarībā no laika (pa x asi).
